Volumen VIII- N° 24 Noviembre 2024

# Propuesta geotécnica para la estabilidad del talud en el tramo nor-oeste del tajo abierto Raúl Rojas, de la unidad minera Paragsha, Cerro de Pasco

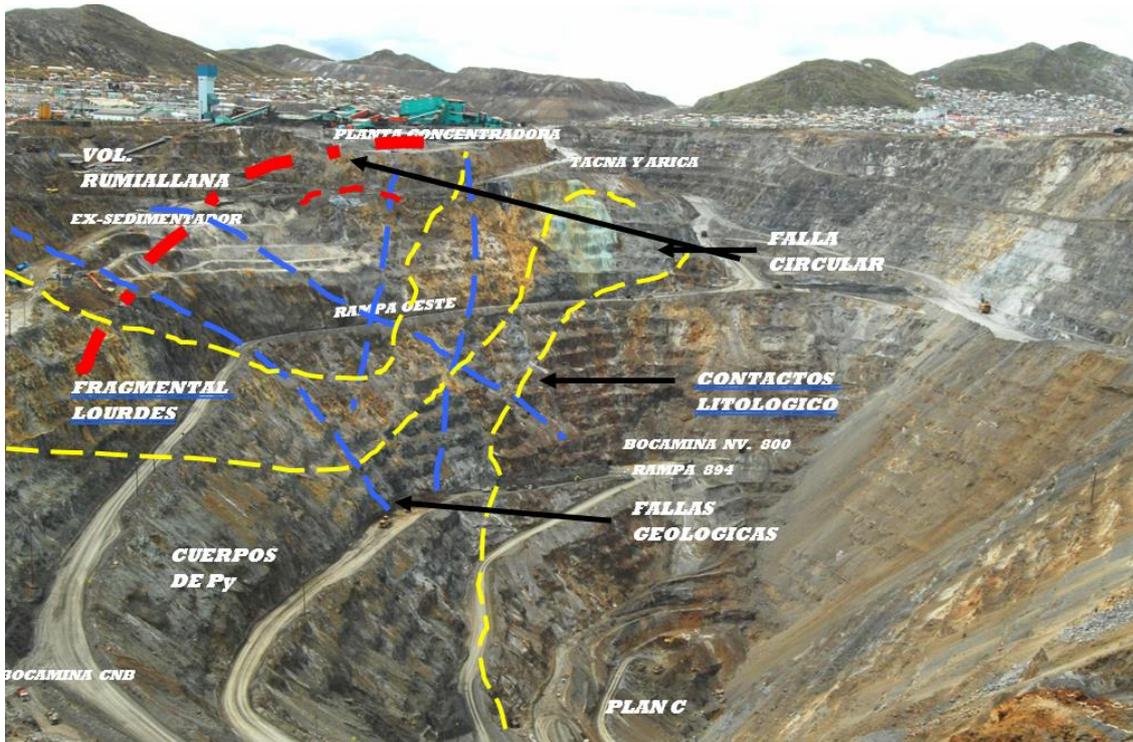
**Figura N°1:** Vista de la pared NO, con las estructuras. Principales (contactos litológicos, fallas y agrietamientos)

La inestabilidad en la pared Oeste del tajo abierto Raúl Rojas en parte estaba influenciada por la actividad continua y vibración de la Planta Concentradora se remonta cuando Centromin Perú aún era propietaria de la Unidad de Cerro de Pasco. Se produjeron agrietamientos y estos progresivamente fueron evolucionando, estas estructuras son visibles en superficie. Se hicieron varios estudios para definir la problemática en este sector.

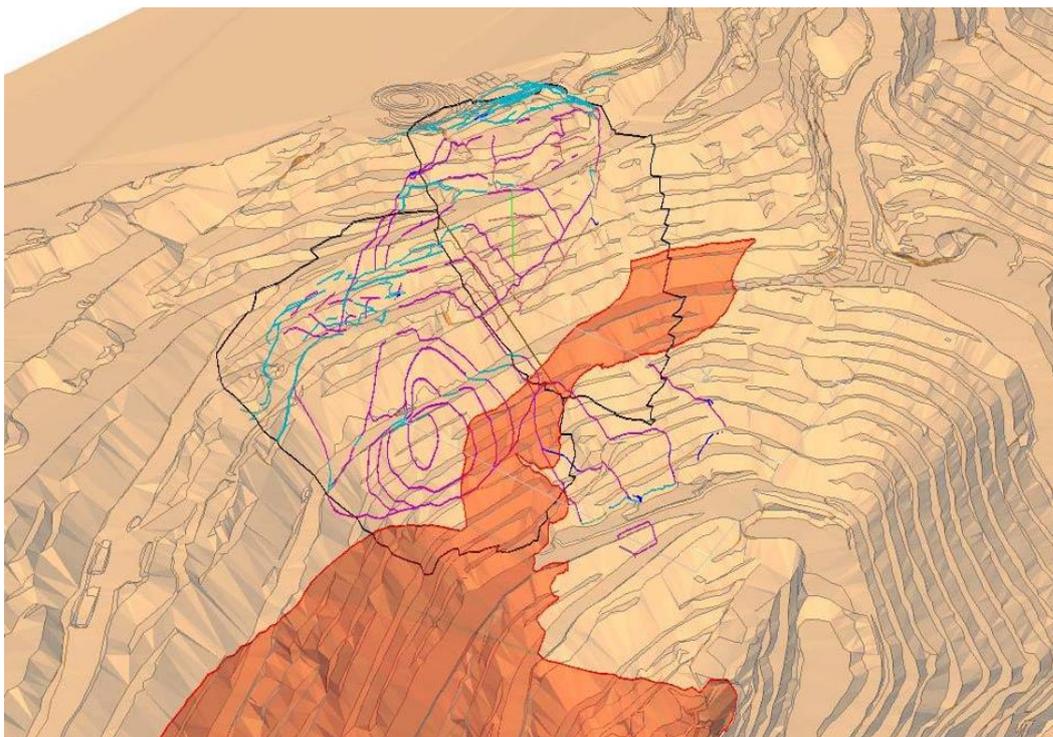
**Figura N°2:** Estructuras mapeadas y proyectadas en Datamine del sector de la pared NO

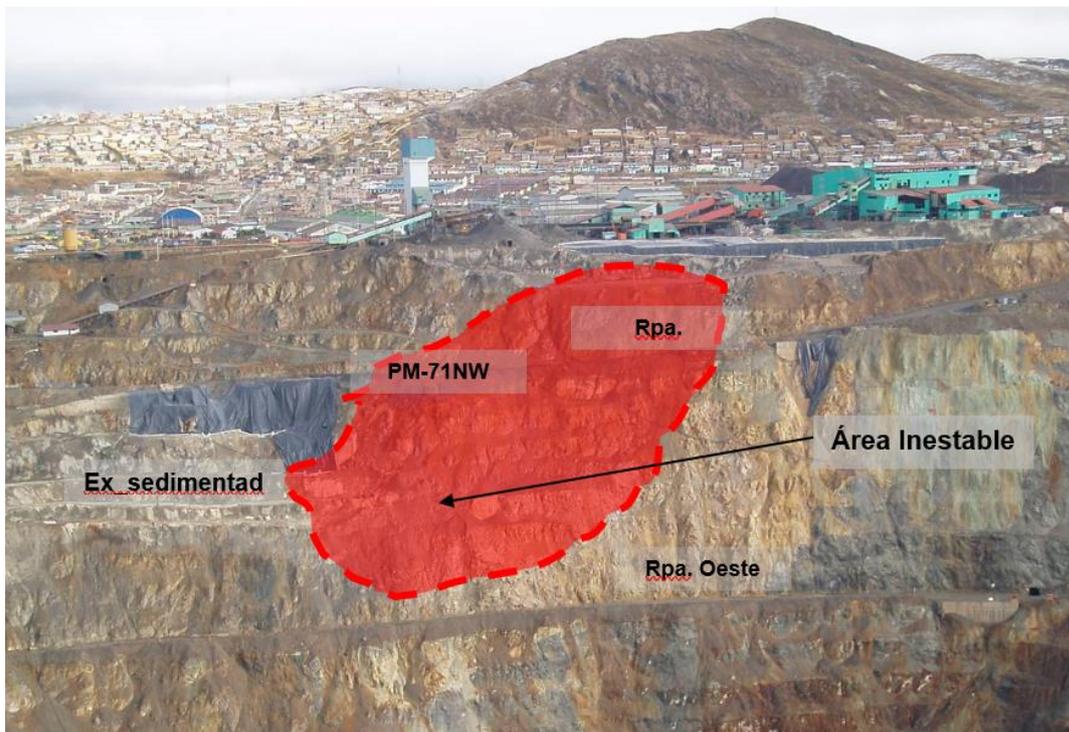
**Figura N°3:** Vista mirando al Noroeste, señalizando la zona inestable.

Dentro de la pared Noroeste, existe una zona con mayor movimiento, conocido como el Punto PM-71Noroeste, que se ubica al Norte de la zona del Ex – Sedimentador, esto comprobado con nuestro sistema de monitoreo GeoMos y Radar, el desplazamiento de este sector se incrementa más en los meses de lluvia (diciembre-marzo).

Esta zona de riesgo se encuentra por encima de la rampa Oeste y debajo de la Rampa principal, en los años de 2006 y 2007 se trabajó hicieron trabajos de estabilización en el sector del Ex - sedimentador, se realizaron banquetes, colocación de mallas y Shotcrete. Dejando pendiente el sector del PM-71Noroeste a razón que rampa Principal se estrechaba donde se encuentra dicho punto.

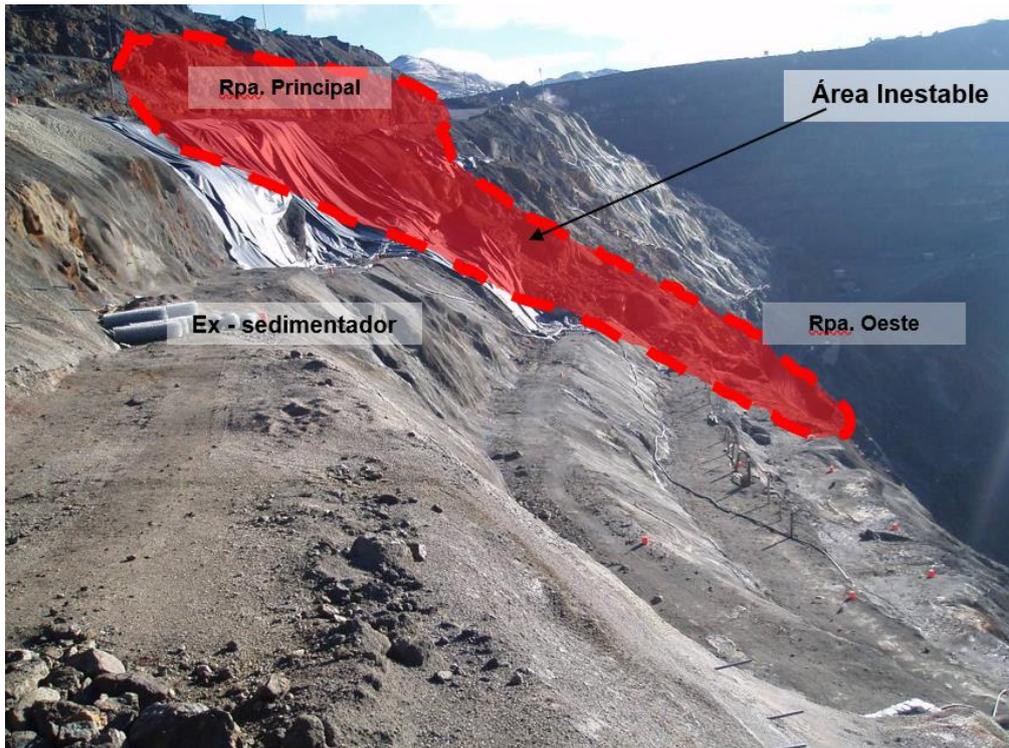
**Figura N°4:** Vista mirando al Norte, señalizando la zona inestable

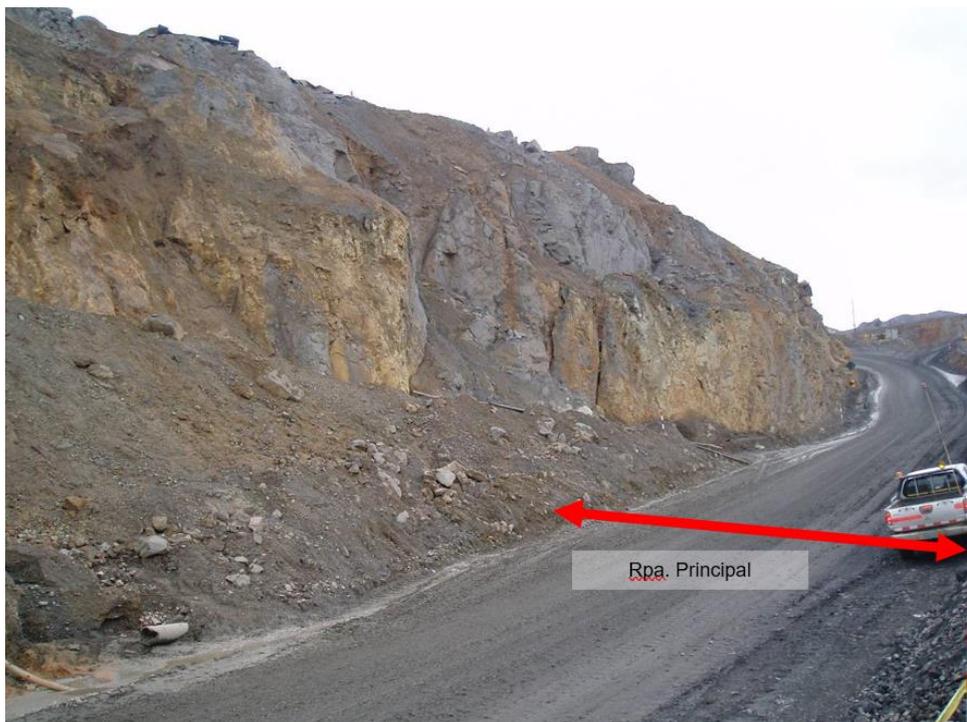
**Figura N°5:** Vista mirando al Norte, zona estrecha de la rampa principal, bancos arriba se observa bloques en proceso de volteo.

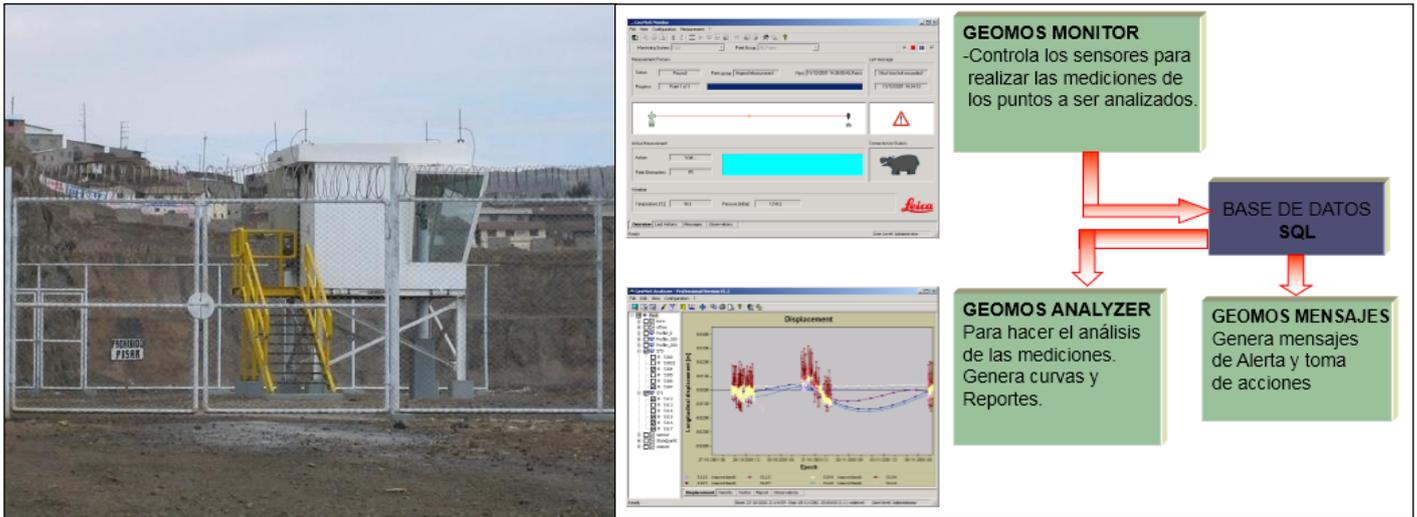
**Figura N°8:** Caseta de monitoreo robotizado – GeoMos

Es importante que los prismas se coloquen en los bancos accesibles a medida que el minado avanza. El espaciado de los prismas es idealmente no mayor que el doble de la altura del banco. Cuando se ha identificado una zona de inestabilidad del talud, se colocan prismas adicionales para mejorar la cobertura e identificar los límites de la del talud en deformación.

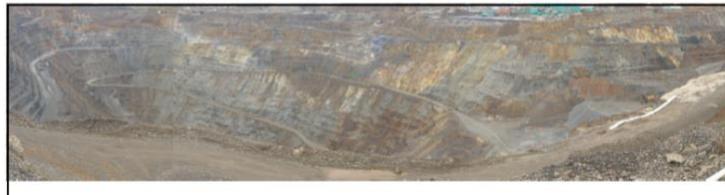
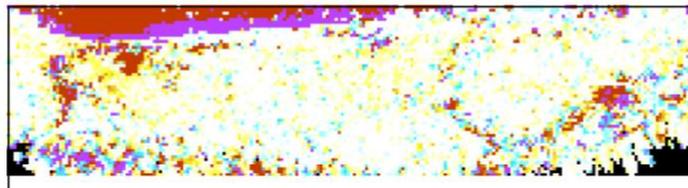
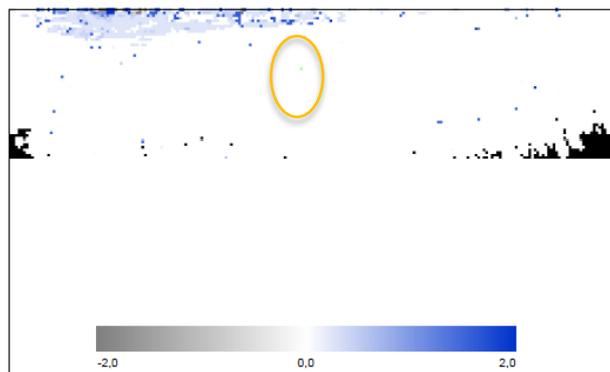
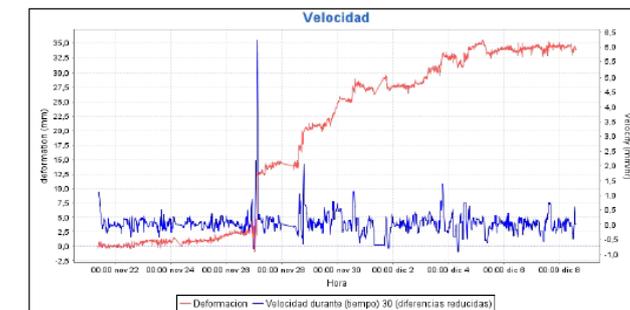
Analysis Name:	Nel.Ramos-estimacion	Reference Time:	06:02 25/11/2009
Analysis Date:	diciembre 09, 2009	Display Time:	20:54 25/11/2009
Analysis User:	gp1		
Velocity calculation period:	60		
Reference Start Time:	00:01 26/11/2009		
Reference End Time:	12:00 28/11/2009		
CUSUM Constant:	10,0

**Deformación**

**Amenaza**

**Velocidad**

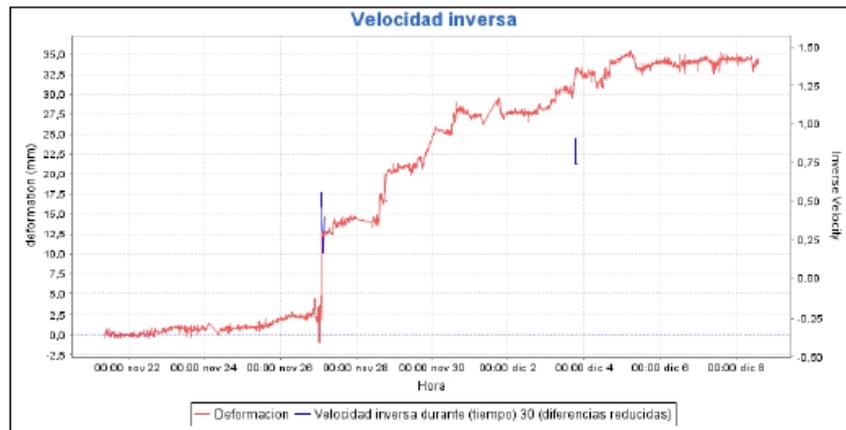
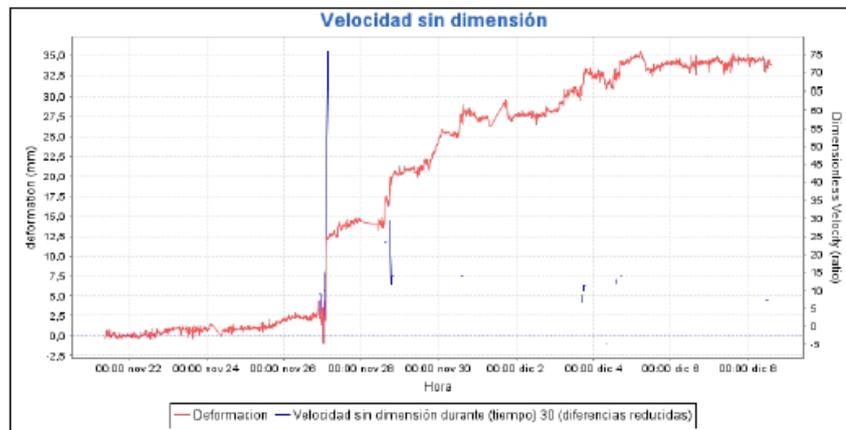
**Figura N°11:** Análisis interno colapso - Nelson Ramos - 25.11.2009

Se pudo determinar el colapso de la rampa principal del Nv. 800, pared oeste zona crítica que alcanzan de 2.5 mm llegando hasta 12.5 mm, para determinar que el análisis en función de 8.00 mm de aceleración en la velocidad inversa como en la velocidad sin dimensión da indicios de colapso al menos para un material volcánico rumiallana como se muestra en la imagen siguiente.

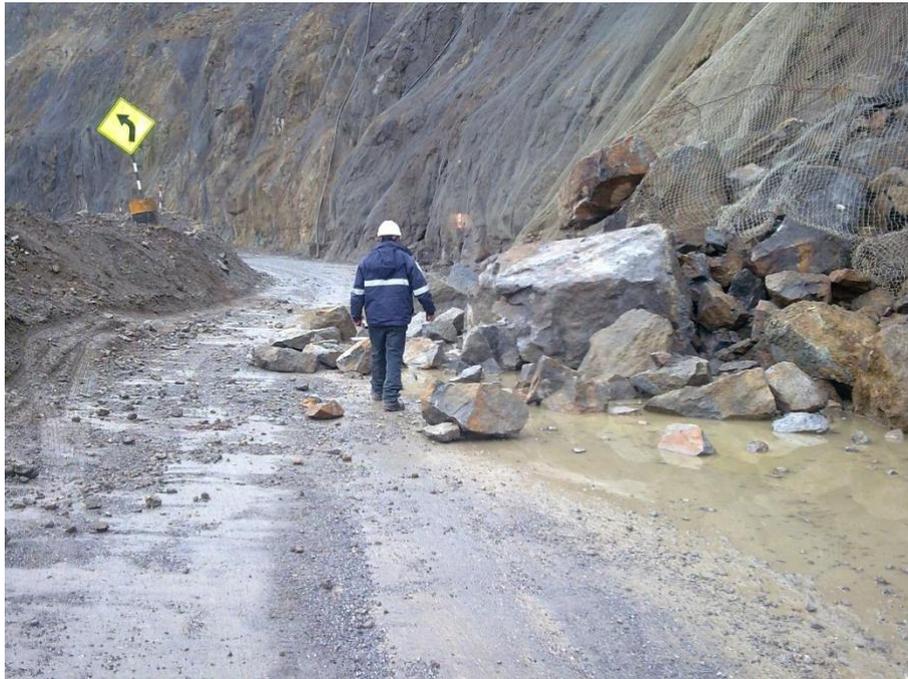
**Figura N°12:** Material de colapso en Rampa principal del Nv. 800

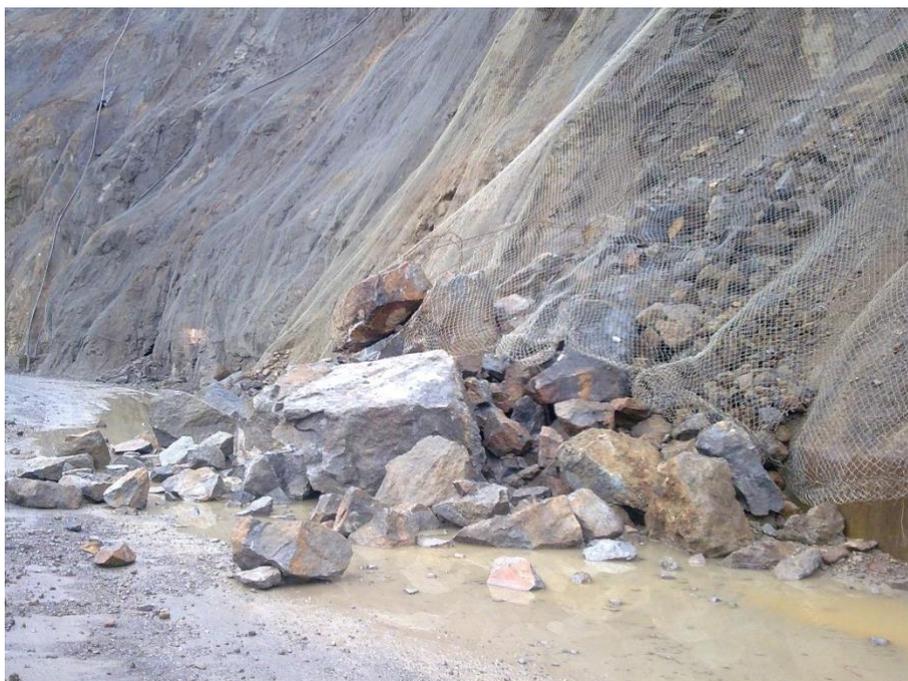
**Figura N°13:** Material de colapso en Rampa principal del Nv. 800

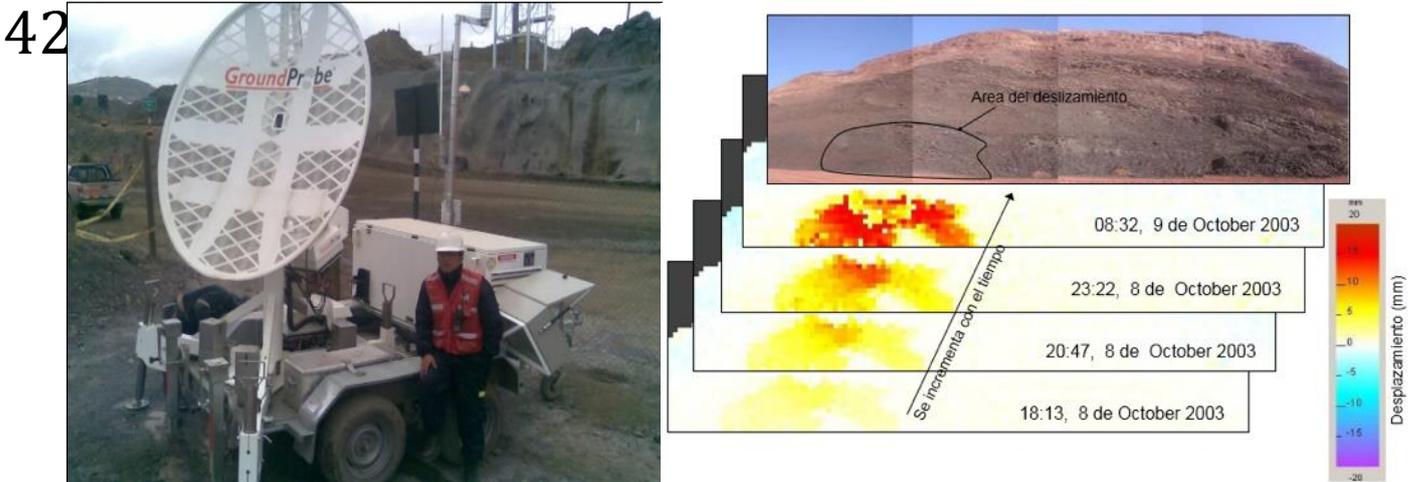
**Figura N°14:** Equipo de escáner para monitoreo geotécnico – RADAR

Debido a que los aspectos del movimiento 3D no se pueden controlar, el sistema de monitoreo con radares es menos útil para definir el mecanismo de falla o modo de inestabilidad, aunque puede proporcionar una medición más precisa de la dimensión de la masa en movimiento (límite superficial de deformación). Por lo tanto, los radares se deben usar en combinación con un sistema de monitoreo topográfico (Estación Total – Prismas), que además de definir desplazamiento, puede calcular la dirección de desplazamiento y también cubren un área más extensa desde una distancia mayor.

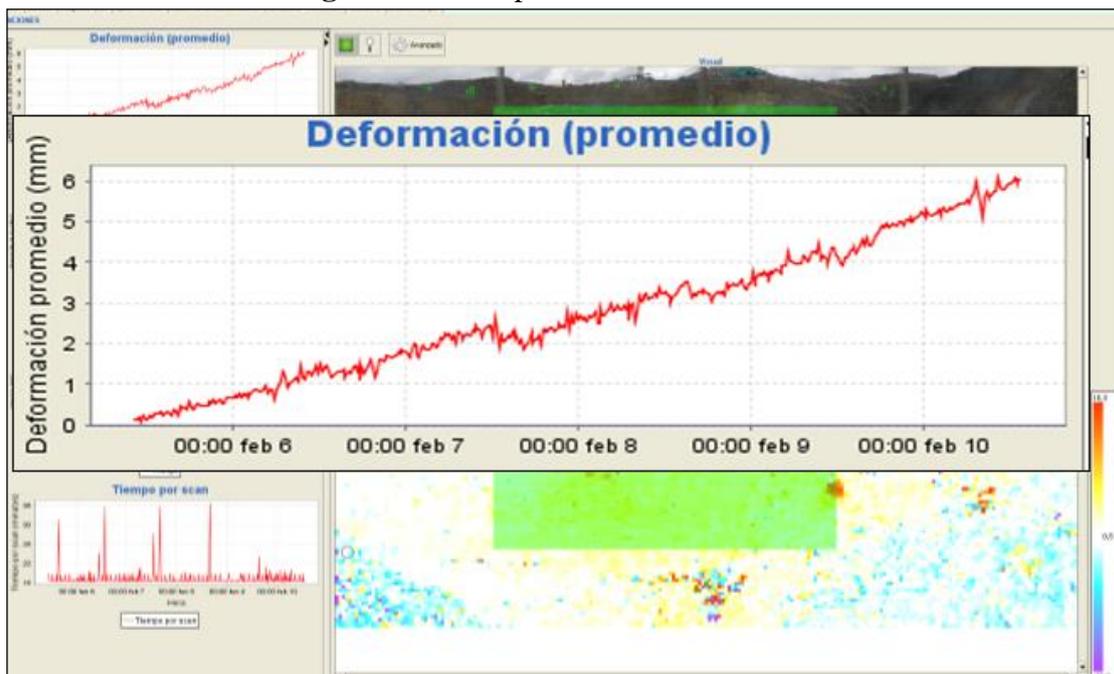
**Figura N°15:** Reporte de escaneo del radar

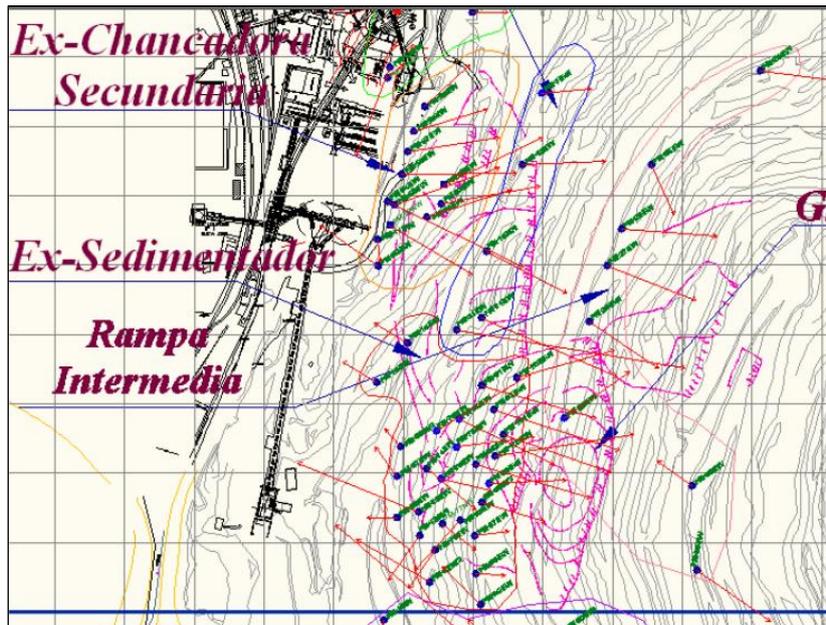
**Figura N°21:** Vectores de desplazamiento antes de las correcciones

El impacto directo que tuvieron estas correcciones fue en la real interpretación de los vectores de desplazamiento acumulado, representativos para cada prisma de medición, lo cual se visualiza fácilmente comparando los planos de dichos vectores antes y después de las mencionadas correcciones de interpretación de azimut y dip de estos. Esto se aprecia en las Figuras 20 y 21.

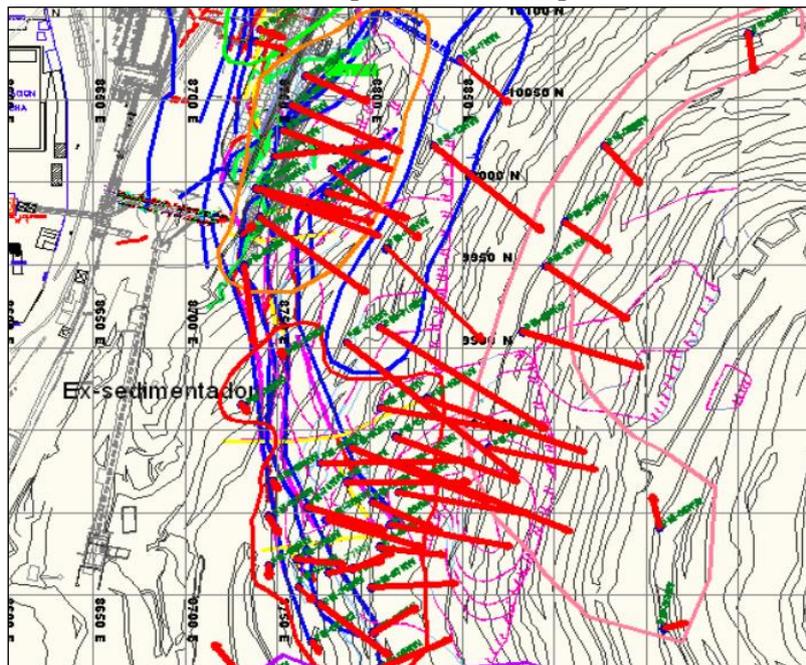
**Figura N°22:** Vectores de desplazamiento después de las correcciones.

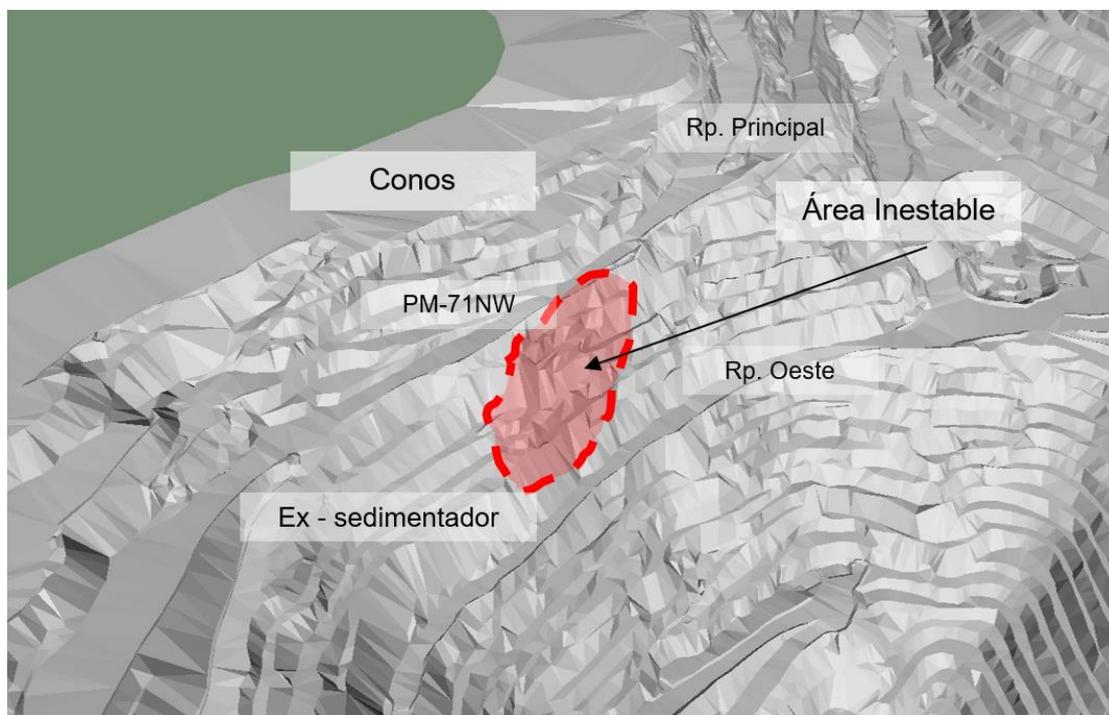
**Figura N°23:** Vista en DM muestra la topografía actual y zona de riesgo

Haciendo el botadero In-Pit se mantendría más estable orientados a la rampa principal incluso se podría obtener un posible mayor ancho hasta 19 m, y de la rampa principal, en el tramo PM-71NO se continuaría con los trabajos de estabilización y controlaríamos el riesgo existente tratando de impermeabilizar estas zonas críticas, pero ya con la acción del botadero In-Pit

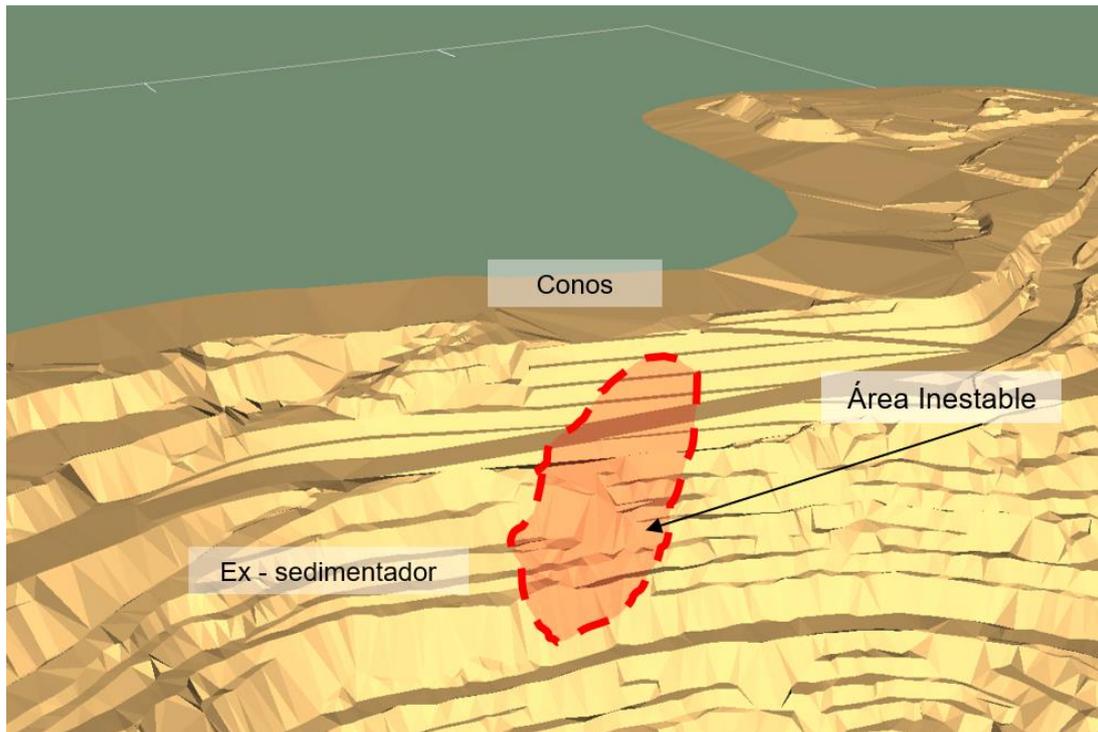
**Figura N°24:** Vista en DM muestra la topografía actual y zona de riesgo

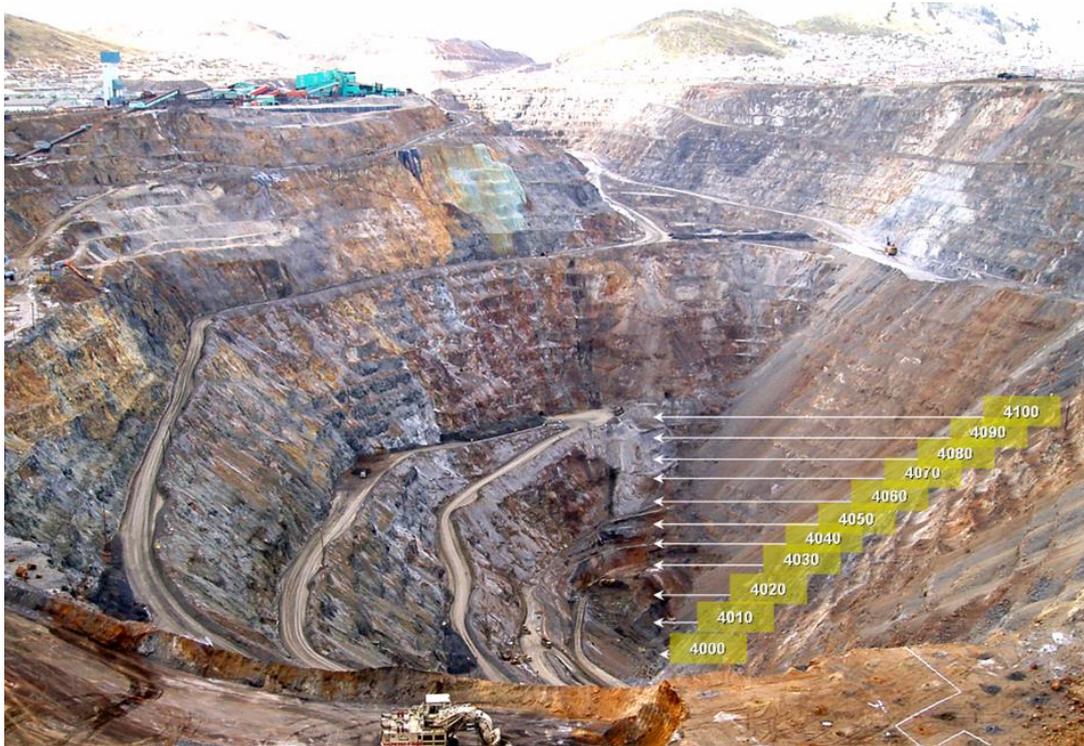
**Figura N°25:** Vista del fondo del tajo mostrando los diversos bancos.

En base a estos parámetros y guiados por el diseño final “maestro” del botadero In-Pit tomando la configuración litológica y topográfica real, conjuntamente con los parámetros de botaderos recomendados en diseños anteriores (Botadero recomendado en noviembre 2008).

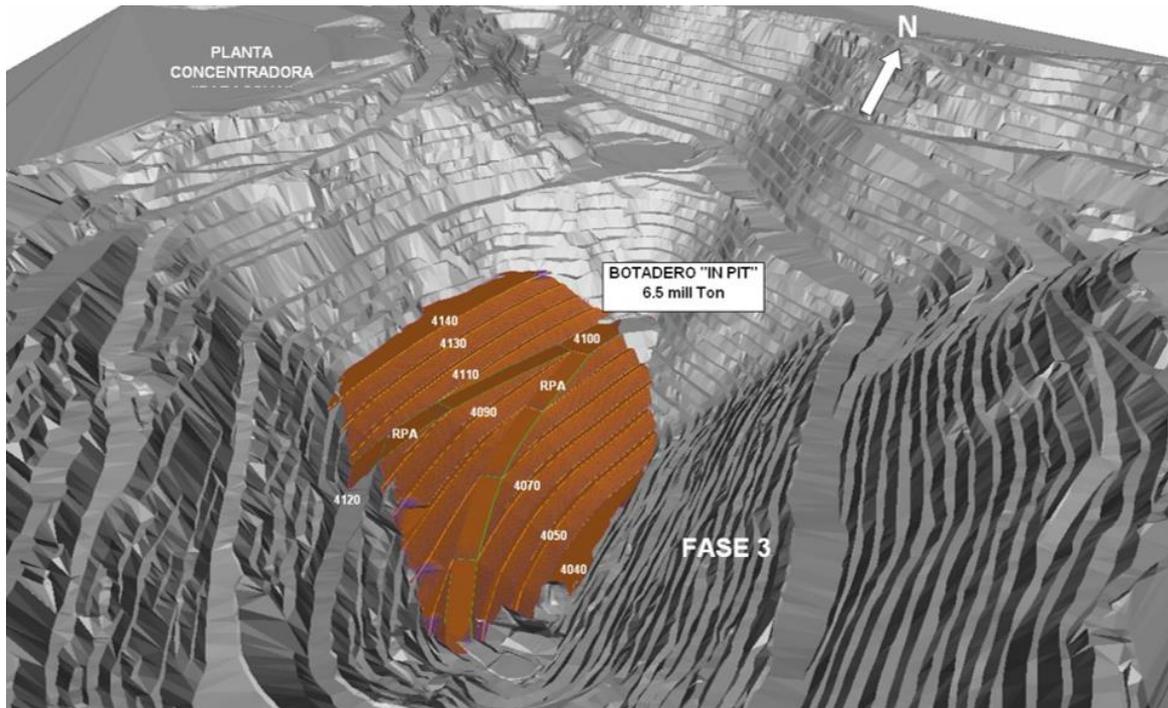
**Figura N°26:** Vista del botadero In-Pit fondo del tajo abierto según diseño final

Se muestra el diseño del In-Pit propios del botadero, se realizaron los análisis de estabilidad para talud global NO, con ayuda del Software SLIDE, donde nuestras recomendaciones para la configuración del botadero “In-Pit” se ilustran en la parte inferior del talud considerando un total de 6.5 millones de toneladas como material a ser colocado, esto si regenerando mayor zona de almacenamiento de desmonte, pero eso si limitando futuras operaciones en esta zona de profundización, es más, esas zonas se trabajan por el interior de la mina, así mismo se debe considerar un puente en relación al tajo abierto y mina subterránea.

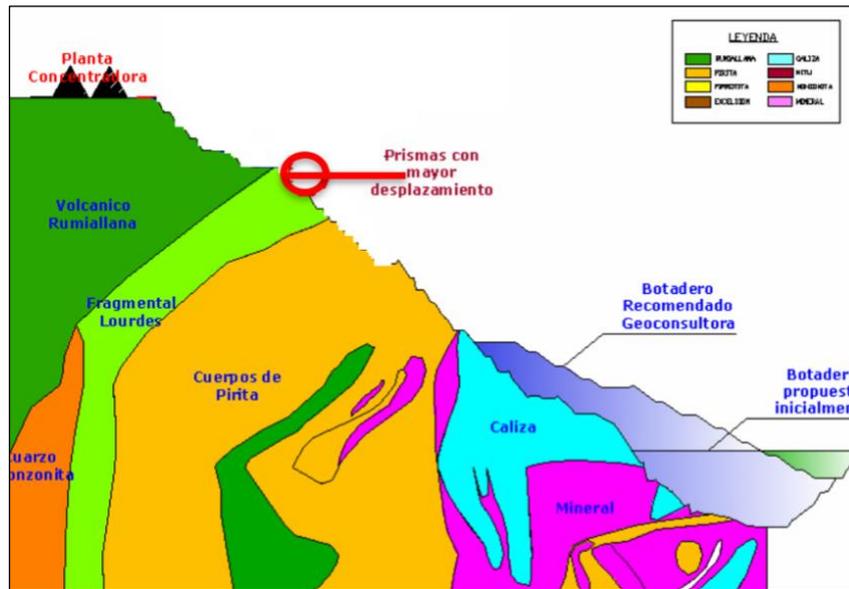
**Figura N°27:** Sección In-Pit mostrando el prisma de mayor desplazamiento.

Se compara la estabilidad global del talud, asociadas al botadero recomendado en una primera instancia, rangos de estabilidad dentro de criterios relativamente aceptables (Factores de Seguridad entre 1.4 y 1.2). Además, cabe mencionar que el botadero recomendado cubre una altura tal que cubre hasta la cota 4140 del tajo abierto brindando un soporte de pie al talud inestable inicial creta con un F.S. 0.9, inestable es más comprometiendo las operaciones y accesibilidad a las bocaminas del Nv. 800 y zona del fondo del tajo.

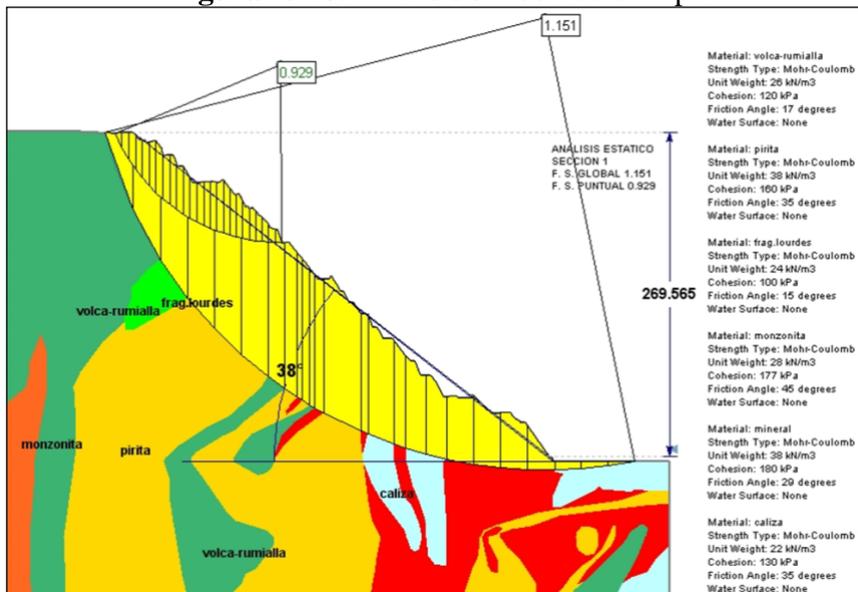
- Se realiza análisis del talud sin botadero optimizado.
- Talud global con FS = 1.151 rangos aceptables de estabilidad.
- Zona superior del talud con FS = 0.929

**Figura N°28:** Análisis sin botadero In-pit

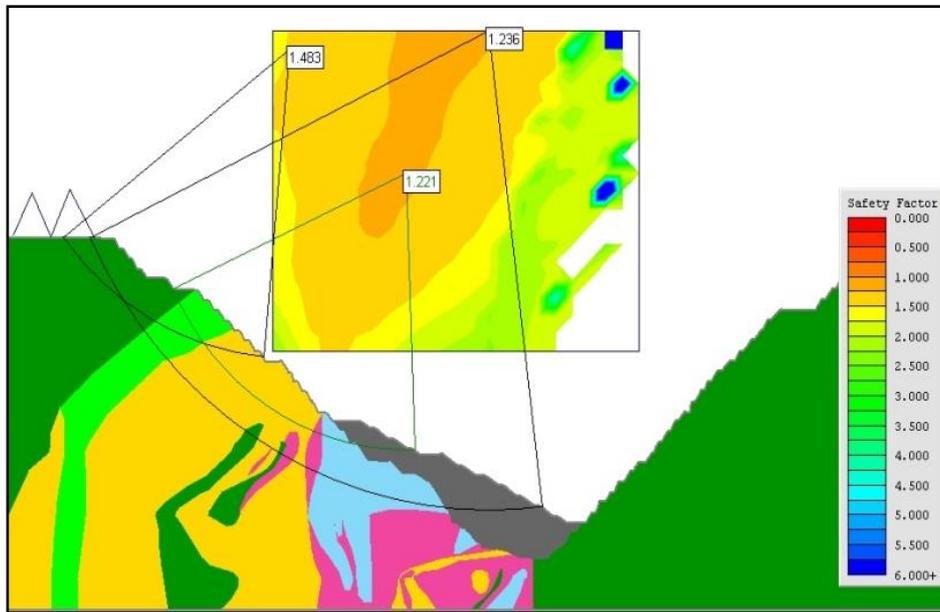
- Se realiza análisis del talud con botadero optimizado.
- Talud Global con FS = 1.236 igualmente dentro de rangos aceptables de estabilidad.
- Zona superior del talud con FS = 1.483

**Figura N°29:** Análisis con botadero In-Pit
